Compassで USB Linkへの接続ができない場合

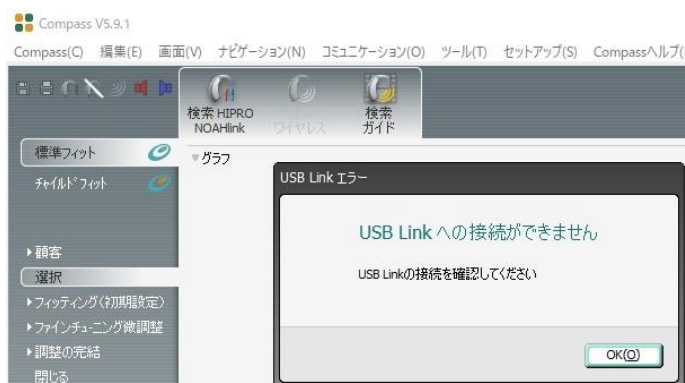
CompassでCLEARやSUPERの調整をおこなう際、右のように表示され、補聴器を検出できない場合があります。

・ USB Link及びパソコンとの接続を確認します。

→ USBケーブルを抜き差しを試してみます。

→ 他のUSBポートに差し替えてみます。

→ USBハブをお使いの場合はパソコン本体のUSBポートに接続してみます。

・ 新しいパソコンの場合は、USB Linkドライバーソフトがインストールされているか確認します。

上記ドライバーがインストールされていない場合は、COMPASS GPSまたはCompassのインストールディスクからUSB Linkドライバーソフトをインストールしてください。

Compass用のUSB Linkドライバーに問題があるかもしれません。下記手順でUSB Linkドライバーを更新してください。

1. フィッティングソフトを終了し、USB Linkをパソコンから外します。
2. Widex.proから、更新用のUSB Linkドライバーソフトをダウンロードします。
「販売店様用資料」 → 「販売店様向け資料のダウンロード」 → 「USB Link」 → 「WULC更新プログラム」
3. ダウンロードしたファイルをデスクトップ上に解凍し、作成されたフォルダ「WULC」を開きます。
4. お使いのOSのbit数にあった「WULC置き換え(.bat)」を右クリックし、「管理者として実行(A)」をクリックします。OSのbit数はスタートボタン(田)を右クリックし、「システム」を開き、「システムの種類」の項目で確認できます。
5. 「ユーザーアカウント制御」画面で「はい」をクリックします。黒い画面が一瞬表示されたらドライバーソフトの更新は完了です。
6. 開いているフォルダを閉じ、パソコンを再起動します。
7. パソコンが起動したら、USB Linkをパソコンに取り付けます。
8. Compass上で補聴器が検索できるか確認します。
